# Tilstandsanalyse

Tilstandsanalyse gjennomført i 2025 viser eit identifisert vedlikehaldsetterslep på om lag 50 mill. kr, der dei mest kritiske tiltaka er knytt til tak, fasadar, tekniske anlegg og energisystem ca. 31 mill. Det reelle etterslepet er truleg høgare omlag 75 mill, då ikkje alle bygg er kartlagde. Manglande vedlikehald aukar risikoen for driftsavvik, HMS-avvik og meir kostbare reparasjonar på sikt. Samtidig har kommunen som eigar ansvar for å oppfylle lovpålagde krav til drift, inneklima, tryggleik og universell utforming.

# Tilstandsrapport

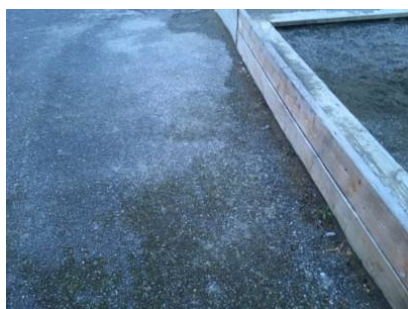
Sandkasse 2.jpg

Apparatet blir fjerna

Bilde 2. Fjerne asfalt , eller overdekke med egnet materiale  
iht krav.

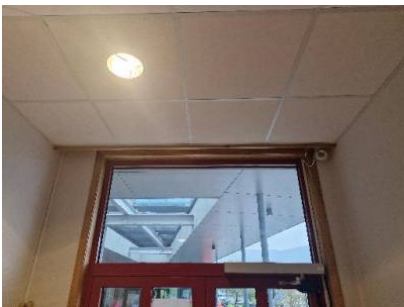
Image0.jpg

Det er ikke samsvar mellom brannkonseptet (og tilhørende tegninger) og faktiske forhold i og ved byggverket.

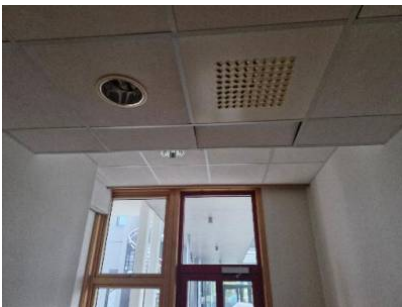
Image0.jpg

Det er ikke samsvar mellom brannkonseptet (og tilhørende tegninger) og faktiske forhold i og ved byggverket.
