# Kartleggingsrapport luftanlegg

## Hasund skule

### SFO Bygg

Kartlegging/målinger utført 25. mai – 2021 av Egil Bigset og Torgeir Grimstad  
Rapport utforma av: Egil Bigset 26. mai - 2021

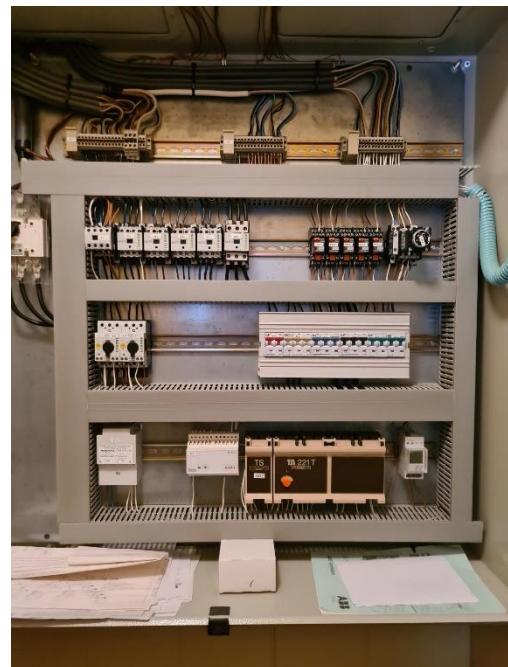
- Sjølv om aggregatet er av eldre type framstår det i generell god stand.
- Målt luftmengde er 4 000 m<sup>3</sup>/h.  
Følgande verdiar er brukt for vidare berekningar; Emisjonsventilering 5m<sup>3</sup>/h/m<sup>2</sup> og personbelastning 26m<sup>3</sup>/h/pp. Bemerk at dette er minimumsverdiar for luftberekingar. Areal SFO ≈ 322m<sup>2</sup>. Emisjonsventilering blir då ≈ 1610 m<sup>3</sup>/h.  
Luftreserve til personbelastning 4 000 m<sup>3</sup>/h – 1 610 m<sup>3</sup>/h = 2390 m<sup>3</sup>/h.

- Automatikken er av svært enkel type, der det kun er moglegheit å endre tilluftstemperatur og innstilling av driftstider vha av eit digitalt ur. Viftestyring er direkte, og dermed kun ein hastigkeit/luftmengde.

- Vurderer utskifting av automatikk for betre kontroll av inneklima.
- Vurdere utskifting av vifter i aggregat til meir effektive og straumsparande kamervifter. Ein får då også frekvensstyrte vifter slik at luftmengde kan regulerast.

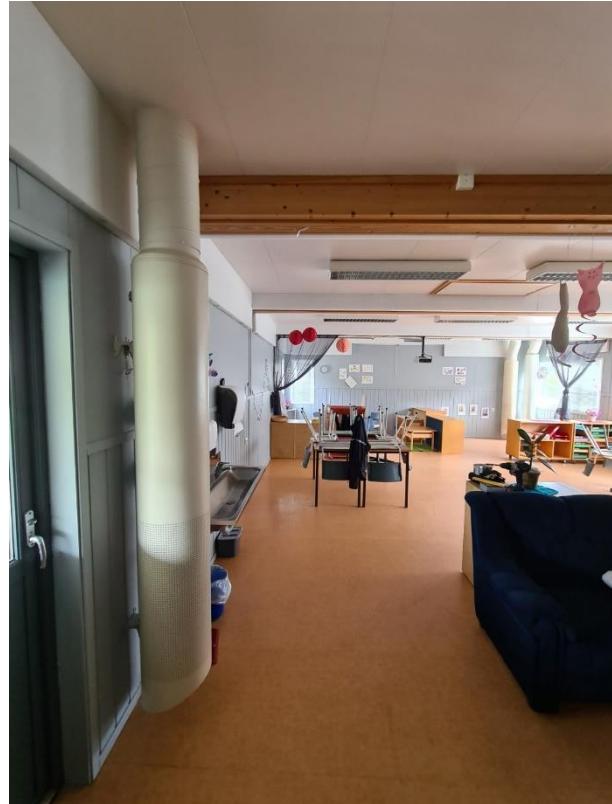
- Luftfordeling i dei forskjellige klasseromma er utført i som «fortreningsventilasjon». Det som særmerker denne type ventilasjonsløysing er at det ofte kan vere vanskeleg å få til god ventilasjonseffektivitet. Sjølv om luftmengda som blir tilført eit lokale er korrekt i forhold til person/bygg belastning kan utskifting av den brukte lufta bli lite effektiv.
- Fortreningsventilasjon er også heilt avhengig av undertemperert luft for å få god ventilasjonseffektivitet. Ein kan heller ikkje plassere noko i nærleiken av diffusor slik at luftstraum blir hindra.
- Det vil og ofte bli oppfatta «kald trekk» om nokon blir plassert for nært diffusor.

- Vurdere tiltak for betre ventilasjonseffektivitet i klasseromma. I dette tilfellet å skifte ut luftfordelingssystemet i klasseromma.
- Ny innregulering av luftmengder slik at ein veit at luftfordelinga er lik for alle klasserom og i balanse.

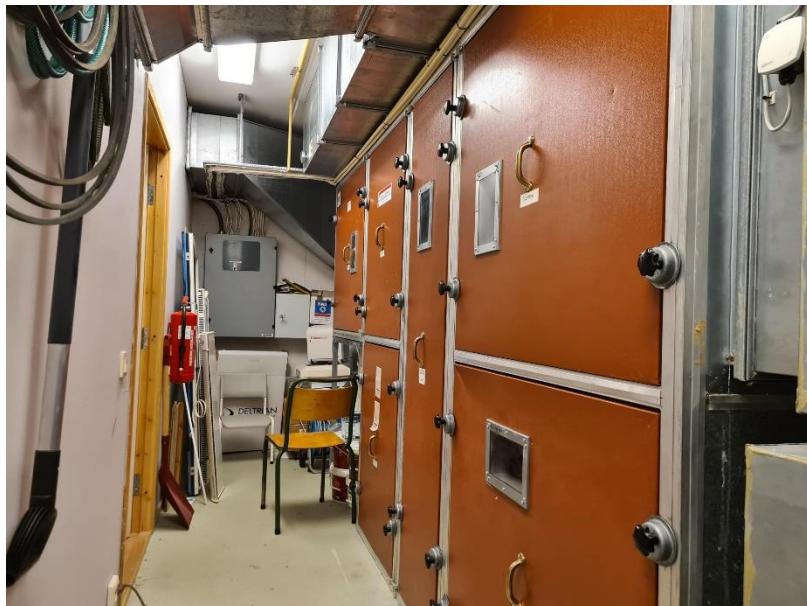
- Sjølv om aggregatet er av eldre type framstår det i generell god stand.

- Tilluftsventilar som er brukt i dei forskjellige klasseromma på den eldre delen av bygget framstår som ein eldre ventiltype med lav ventilasjonseffektivitet.
- Automatikken er av type Normatic

- Ny innregulering basert på personbelastning i dei ulike klasseromma.
- Vurdere nye tilluftsventilar for betre ventilasjonseffektivitet og reguleringssevne.
- Utføre kanalinspeksjon for kartlegging av innvendig tilstand av kanalnettet.
- Aggregatet er frå 1991. Det er med andre ord langt over teknisk levetid. Sjølv om ein kan «gire» om aggregatet for meir luftkapasitet, evt sette på frekvensregulatorar blir det anbefalt å skifte ut dette aggregatet om noko slikt skulle vere naudsynt.
- Det føreligg ikkje pdd teikningar av kanalnettet, so det er vanskeleg å fastslå om dimensjonering er tilstrekkeleg for auka luftkapasitet. Observerte hovudkanalar kan ein auke mengda med ca 3 000m<sup>3</sup>/h utan at det skulle by på dei store utfordringane. Inntak og avkast er ikkje vurdert i denne omgang.
