# Vurdering av inneklima klasserom 3. ved Hasund Skule Ulstein Eigedomsselskap

RAPPORT FRA STAMINA HELSE

Odd-Jonny Telseth, verneingeniør v/Stamina Helse Sunnmøre

**Dato for gjennomføring:** 03.05.2017 – 05.05.2017

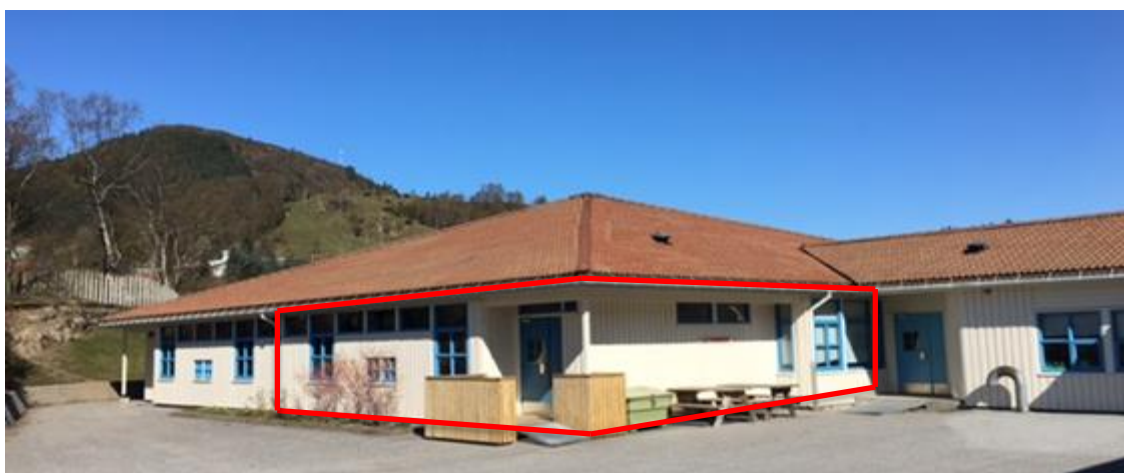
Bilde nr. 2. Hasund Skule fra sør, aktuelt klasserom er markert i rød ramme.

Bygningen eies av det kommunale selskapet Ulstein Eigedomsselskap KF. Det aktuelle delen av bygget en ønsket vurdering av var klasserommet til 3. trinn. Jfr. bilde nr. 2. der klasserom for 3 trinn er markert i rød ramme.

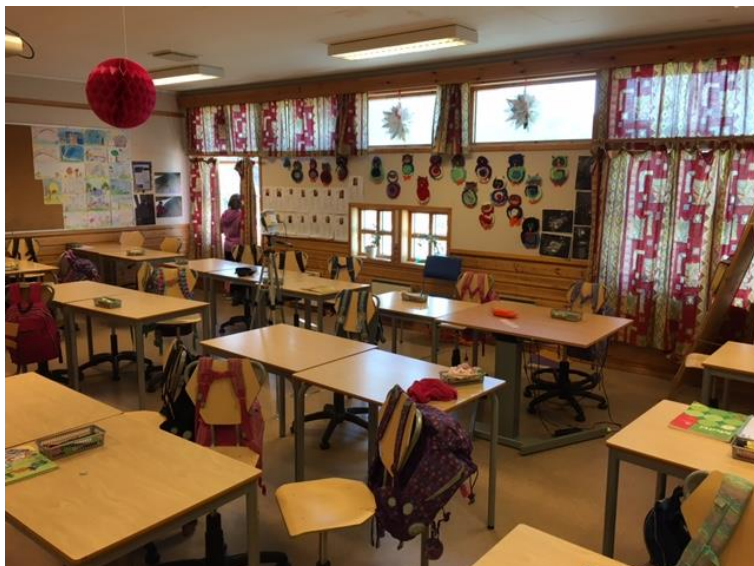
Bilde nr. 3. Klasserom mot sør.

Det aktuelle klasserommet har vinduer mot sør som dekker ca. 30% av veggarealet. Jfr. bilde nr. 3. Siden vinduene er vendt mot sør ble det til sommeren 2016 iverksatt tiltak ved å legge på solfilm på vinduene for å redusere strålevarme ved solskinn. Noen mener dette har bedret forholdene. Det er for øvrig ingen vinduer på sideveggene da en har garderobe mot øst og et annet klasserom mot vest. Jfr. bilde nr. 4.

Førsteintrykket når en kom inn i klasserommet var at luften kjentes litt varmt ut. Det var aktivt gruppearbeid med samtaler i grupper og enkelte bevegelser av elever mellom gruppene. Klassen var fulltallig. De fleste elevene var kledde i langbukse og skjorte/lett genser. Under befaringen var solen nylig kommet på sørsiden av bygningen slik at den skinte gjennom de laveste vinduene. For solskjerming hadde en trukket gardinene foran vinduene. Jfr, bilde nr. 3.

Langtidsmålingene av lufttemperaturen i klasserommet viser at denne stiger utover skoledagen. Siden det var pent vær med delvis sol i de dagene en gjennomførte målingene vil en tro at noe av oppvarmingen skyldes strålevarme fra solskinn. Vinduene er sørvendt og det er ingen utvendig solskjerming.

Det skal være brukt innvendig solfilm som solskjerming på vinduene. Om en bare er ute etter å redusere blindingen av sollyset er innvendig solskjerming en grei løsning, men er det varmen som er problemet, er det alltid en fordel å velge utvendig solskjerming. Det kommer av at solskjermingen tar opp og lagrer strålevarmen fra solen. Er denne på innsiden vil den og vinduet etter hvert fungere som en varmeplate å dermed bidra til økt temperatur i lokalet.

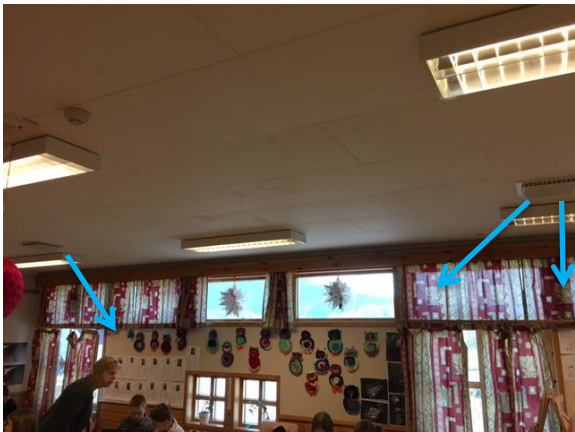
Bilde nr. 7. Innluften er markert med blå piler

Ventilasjonsanleggene er i hovedprinsippet montert slik at både avtrekk/utluft frisk innluft kommer inn via ventiler i tak/himling. Innluftsventilene er spredt rundt i lokalet og avtrekket er plassert fremme i lokalet over tavle. Jfr. bilde nr. 7 og 8.

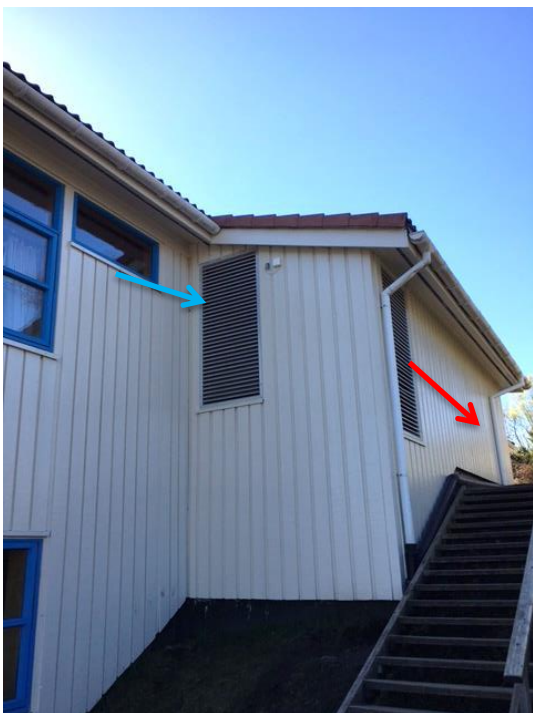
Bilde nr.9. Plassering av inn og utluft for ventilasjonssystemet, blå pil markerer innluften og rød pil for avtrekk/utluft.

Plasseringen av inn- og utluft for ventilasjonssystemet er plassert i god høyde fritt for eventuelle forurensende kilder. Oppvarmingen foregår med elektriske panelovner, jfr. bilde nr. 10.

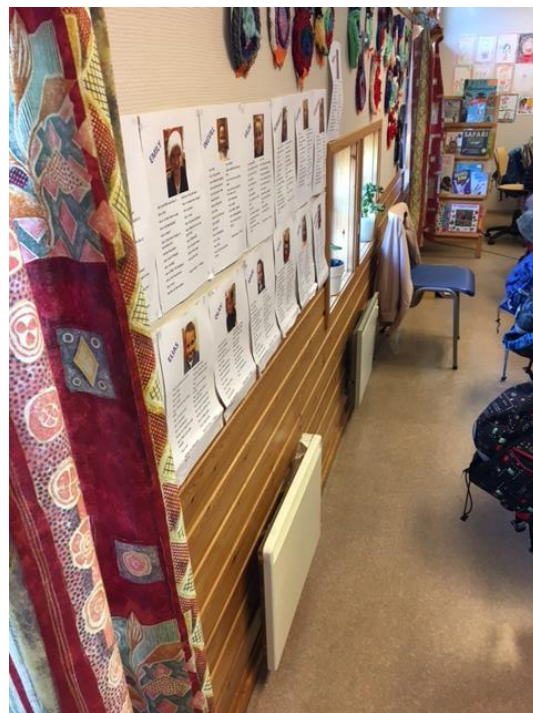
Bilde nr.10. Plassering av varmekilder, panelovner under vinduer i klasserommet.

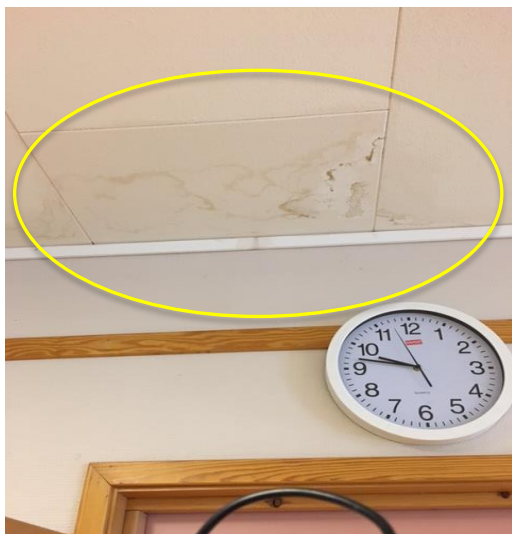
Det er ikke meldt om noen vannlekkasjer i lokalet, men under befaringen la en merke til noen misfarginger i himling/tak som ligner på gamle fuktskader. Jfr. bilde nr. 11.

Bilde nr. 11. Gamle fuktskader (misfarginger) er synlig i gul sirkel.

En foretar flere fuktmålinger i takplate, veggplate og trelister. Alle målingene er under 8% relativ trefukt. Byggtekniske veiledninger vurderer det som økt fare for oppvekst av mugg/sopp i treverk om relativ trefuktighet kommer over 17-18%.

Under befaringen la en merke til gamle fuktskader i himling. Jfr. bilde nr. 11. Fukt skal ikke forekomme da det øker risikoen for oppvekst av mugg/sopp eller at det forekommer nedbryting/oppløsning av byggemateriale som kan gi helseplager hos enkelte. Det ble ikke funnet fukt i himling/tak av risiko for oppvekst av mugg/sopp.

Årsaken til at det har dannet seg fukt i området er trolig kondens fra fuktig luft i avtrekksventilen/utluften. Dette er ikke uvanlig om vinteren når det er kaldt utendørs og varm fuktig luft innendørs skal ventileres ut. Er ikke ventilasjonskanalene isolerte vil den varme fuktige luften kunne bli nedkjølt mot den kalde overflaten i ventilasjonskanalen. Det kondenserte vannet kan etter hvert renne ned bygningen og føre til fuktskader. En ordinær ventilasjonskanal i bygninger ikke er vasstett.

I veiledning til inn klima på arbeidsplasser står det at selv om en ikke har funnet fukt av risiko skal en fjerne tegn etter mugg, sopp og råte eller misfarginger av gamle fuktskader. Dette fordi det kan forekomme spredning av organisk materiale som enkelte kan reagere på. En vil derfor anbefale renovering av taket der en kan se misfarginger etter gamle fuktskader og når en fjerner takplatene bør en inspisere det øvrige i området over himling for å utelukke mer omfattende vasskader.

På noen takplater/himling ble det observert noen misfarginger som vanligvis indikerer vasskader. Selv om det ikke ble funnet noe fukt av risiko vil en anbefale renovering av dette området. En bør også inspisere det øvrige i området over himling for å utelukke mer omfattende vasskader.
