# Tilstandsanalyse

Tilstandsanalyse gjennomført i 2025 viser eit identifisert vedlikehaldsetterslep på om lag 50 mill. kr, der dei mest kritiske tiltaka er knytt til tak, fasadar, tekniske anlegg og energisystem ca. 31 mill. Det reelle etterslepet er truleg høgare omlag 75 mill, då ikkje alle bygg er kartlagde. Manglande vedlikehald aukar risikoen for driftsavvik, HMS-avvik og meir kostbare reparasjonar på sikt. Samtidig har kommunen som eigar ansvar for å oppfylle lovpålagde krav til drift, inneklima, tryggleik og universell utforming.

# Tilstandsrapport

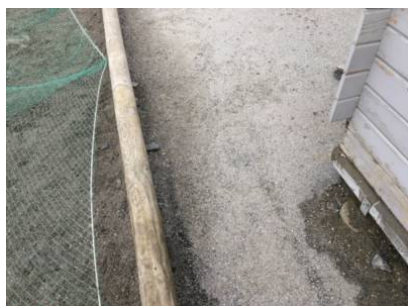
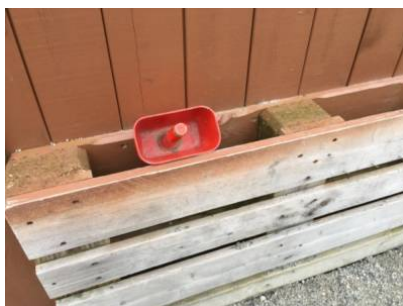
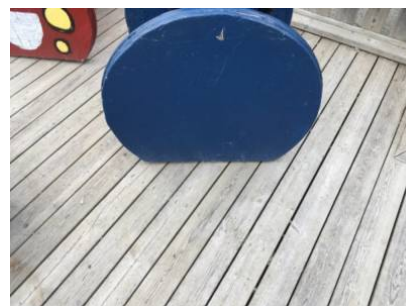
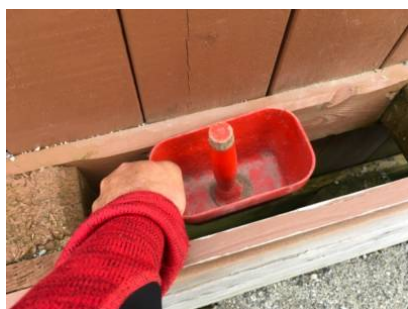
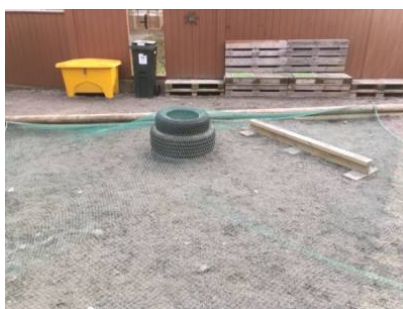
2. Risikoen ved lek er ikke åpenbar og forutsigbar for brukeren. Apparatet er ikke festet i bakken, og kan velte eller flyttes, også slik at støtflater og soner endres uten varsel, samt at det oppstår klemfare ved bruk/flytting.

3. Uegnet støtflate - asfalt, fjell, betong e.l. er brukt som hele eller deler av støtflaten

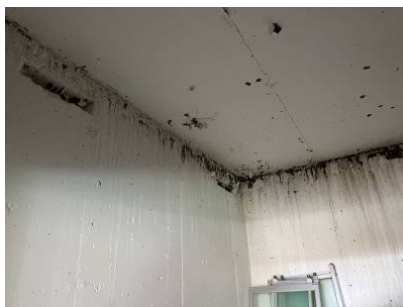
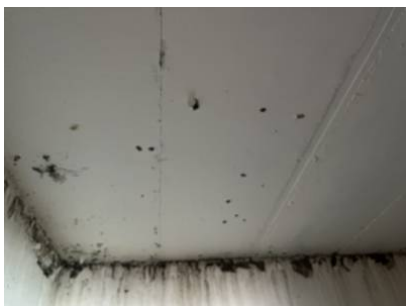
Store fuktskader i bod

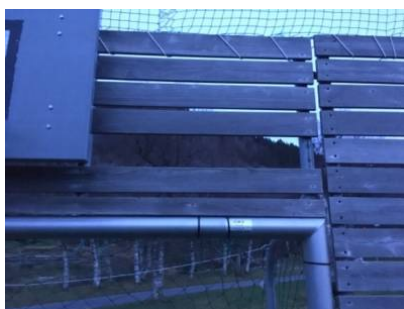
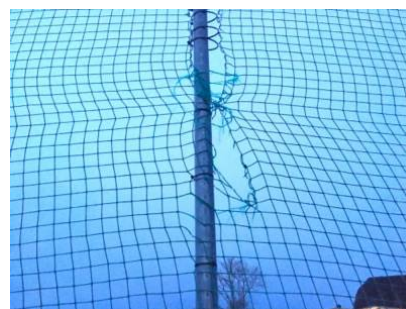
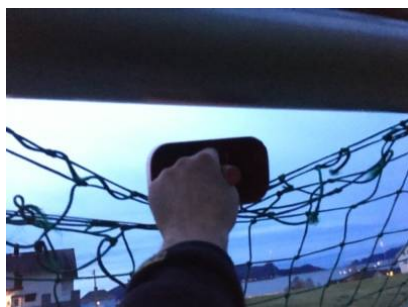
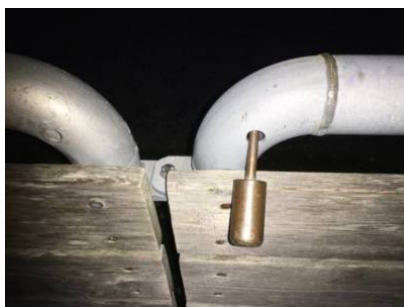
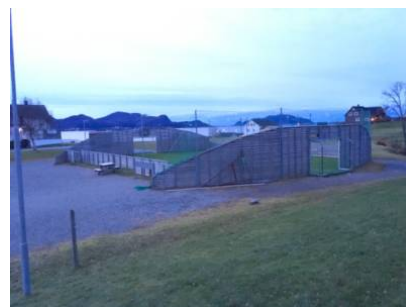
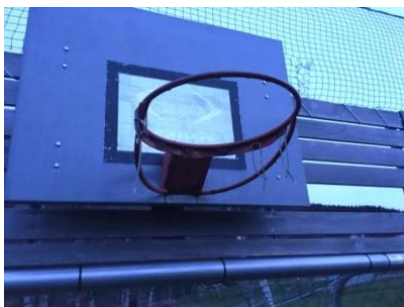
| Konto ID | Kontotype | Sats | Antall | Sum eks.<br>MVA | Kommentar |
|---|---|---|---|---|---|
| 230 | Kjøp av varer og tjenester | 70 000 | 1.00 | 70 000 | Omfattande arbeid å ruste opp ballbingen |

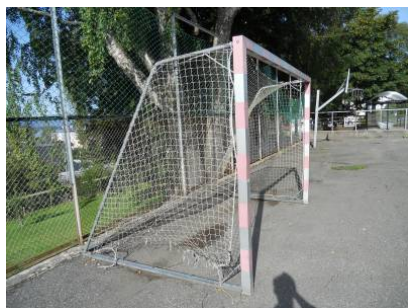
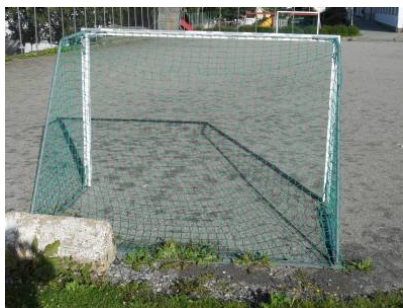
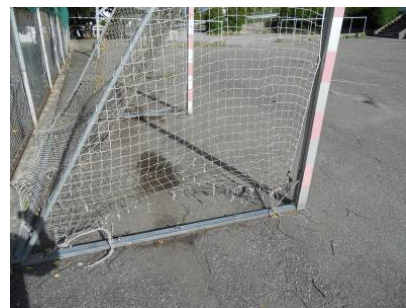
Barn kan skade seg alvorlig

Fest eller legg på lodd så mål ikkje kan velte det gjeld 4 mål.

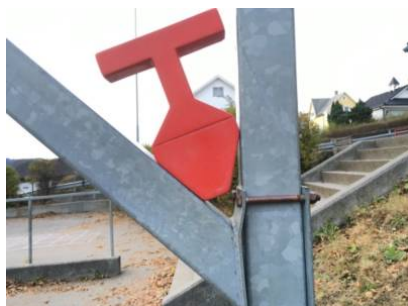
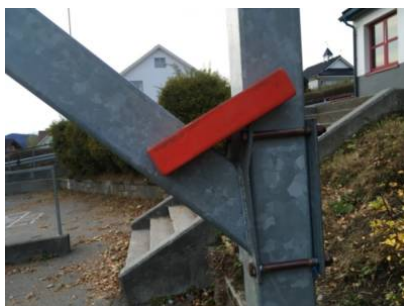
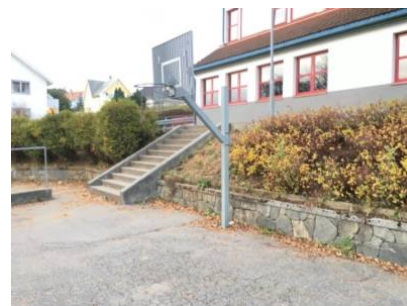
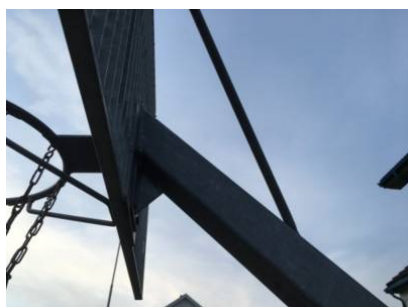
Hektefare for hals/hode i nedadgående / V-formet åpning som i flere typer aktivitets og lekeplassutstyr påvises som A-avvik - tilgang fra muren

Gjør vinkelen større enn 60° og minst 5 i bred i

"bunnen", eller tett helt ut til der åpningen er mer enn 23 uten åpninger i området 8,9-23, eller gjør den smalere og/eller grunnere (sidekanter lavere) enn 4,5.

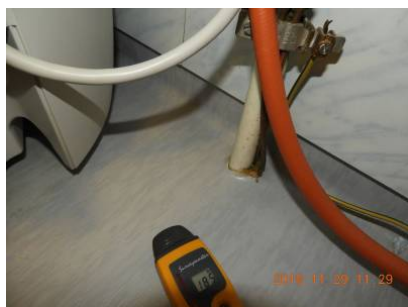
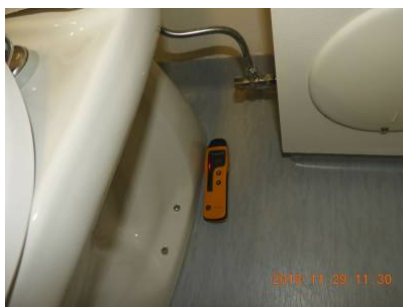
Fuktutslag den vanninntak går igjennom belegget, samt fuktutslag ved toalett.

De- og monterer veggplater

Rive belegget - Tørke og nytt belegget

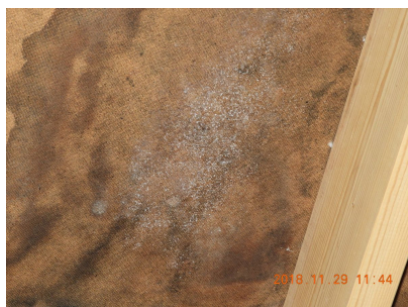
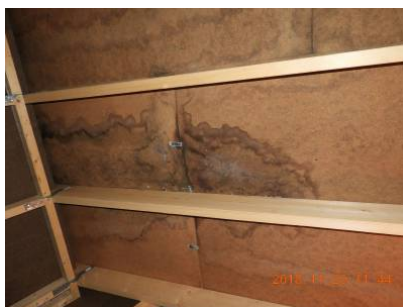
Fuktskadet undertak, synlig sopp på innside i bod

Rive utvending takstein. Sløyfer og lekter. Skifte undertak og montere sløyfer lekter og takstein.  
Sette inn ventiler i utebod

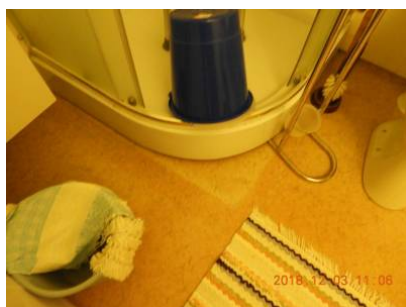
Ulshaug 6-1.JPG

Fukt under belegg

De- og monterer veggplater

Skifte belegg

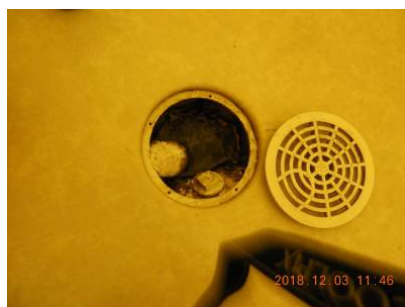
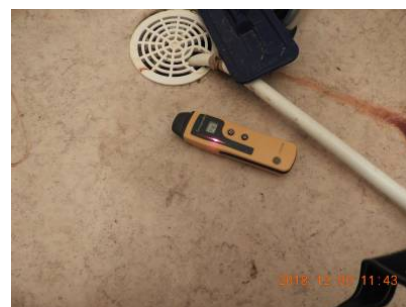
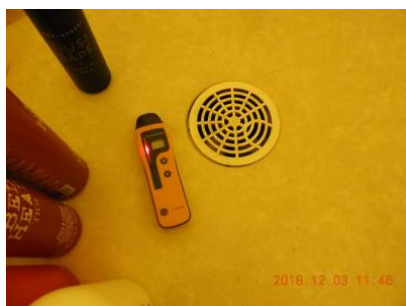
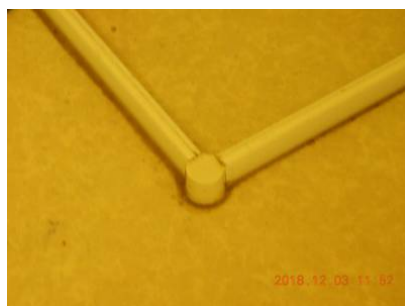
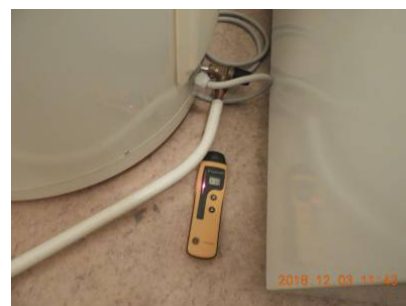
Mye fuktutslag rundt sluk på Bod

Mye fuktutslag rundt sluk og toalett

Tett list rundt dusje hindrer evt. lekkasjevann fra andre innstallasjon å renne til sluk

Skifte belegg.

Evt monterer dusjkabinett

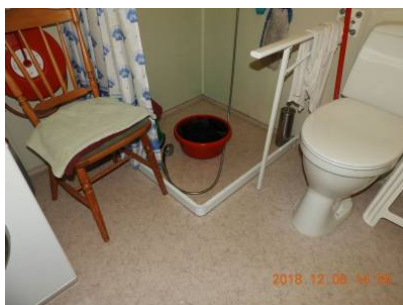
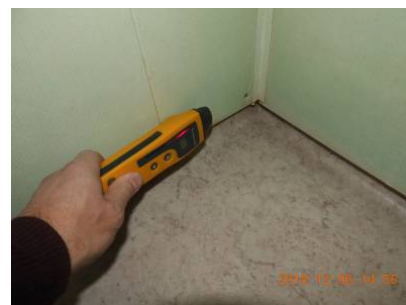
Veggplater i dusjsone har mye fuktutslag. Også fuktutslag på gulv  
Evt. lekkasjevann vil ikke renne til sluk pga. at dusj "sokkel" er limt til belegg

De- og Remonter sanitærutstyr  
Riv veggplater  
Skifte ut belegg  
Montere våtromsplater

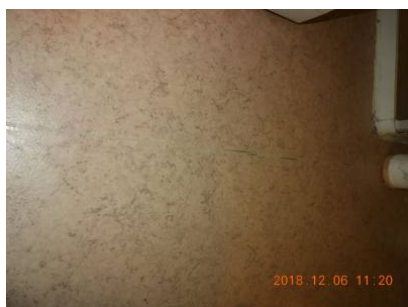
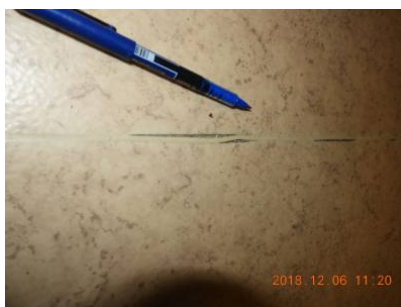
Sprekker i belegg på bad

Reparere eller skifte belegg

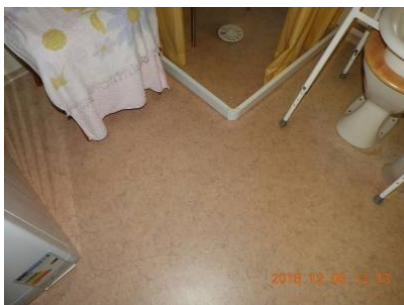
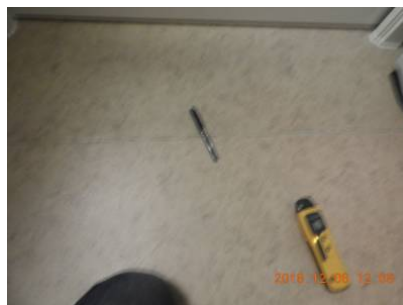
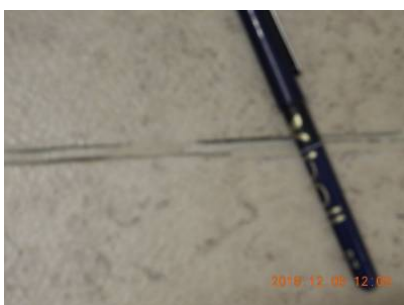
Sprekker i belegg. Målet mye fukt

De- og Remontere sanitærutstyr  
De- og Remontere veggplater  
Skifte belegg

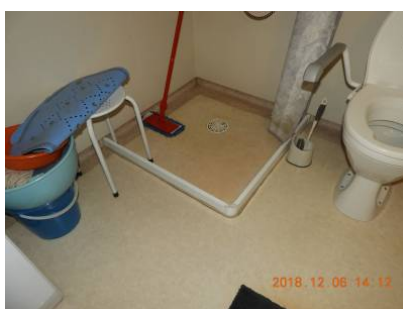
Ulshaug 18-3.JPG

Mye fukt attmed toalett

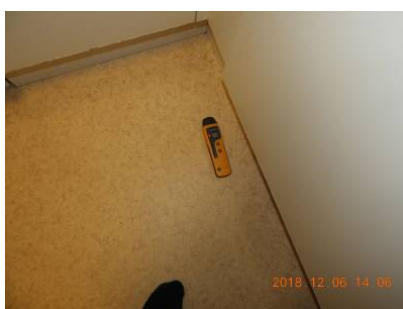
Ulshaug 18-4.JPG

Målt fukt ved kjøkkeninnredning

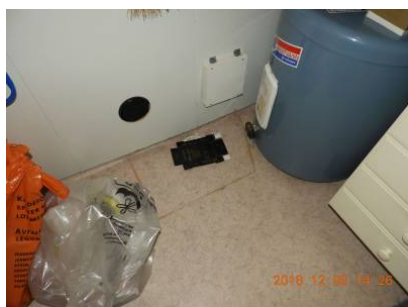
Ulshaug 18-6.JPG

Lekkasje fra VV-bereder

VV-bereder må skiftes ut

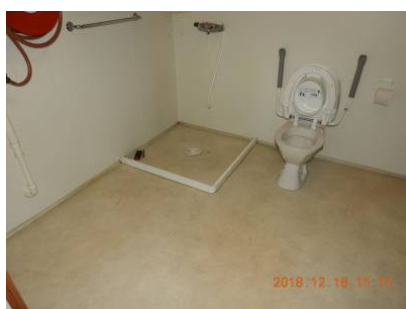
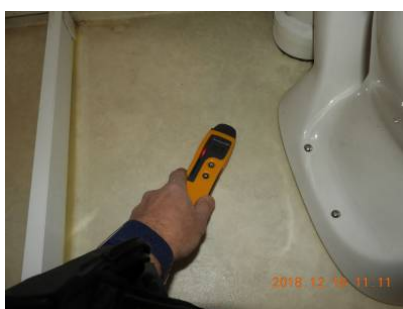
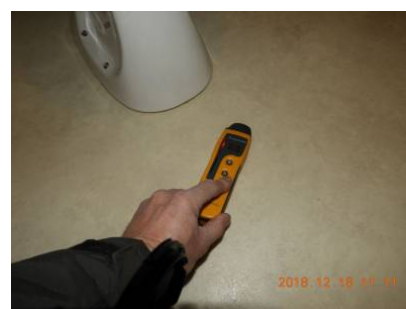
Utslag av mye fukt på bad

De og remontere sanitærutstyr

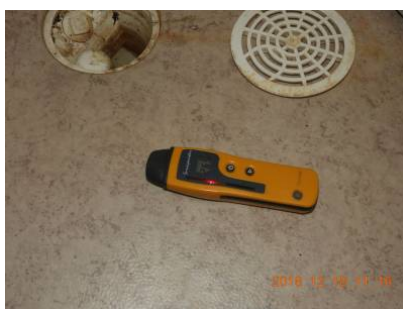
Ulshaug 19-5.JPG

Fukt unde belegg ved bakvegg og rundt sluk.  
Det er "bom" i belegg attmed sluk.

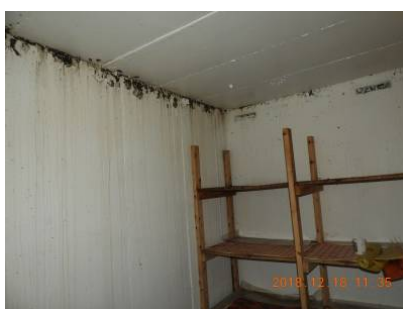
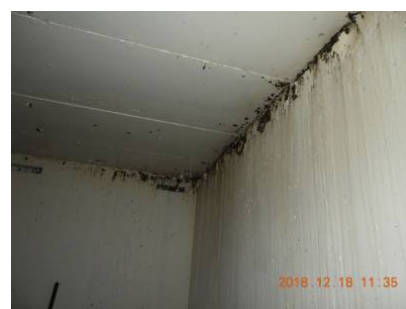
Fukt i bod som gjør lagring vanskelig.

Finne kilden til fukt og utbedre og evt ventilere bod mer.

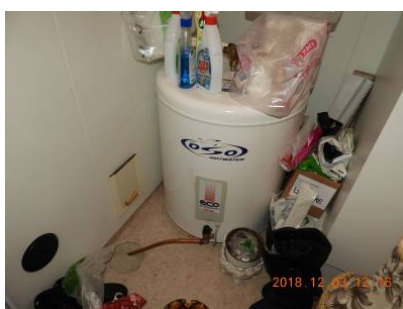
Ulshaug 8-1.JPG

Bod: Mye fuktutslag ved tidl sluk. Sluk er gjenstøpt. Lekkasjevann fra VVbereder vil ikke renne til sluk.

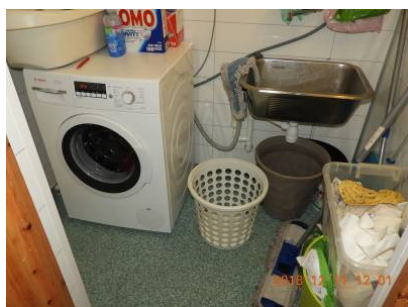
Vikemyra 17-13.JPG

Kan bli betydelig ve evt. lekkasje

Det må etableres sluk i vaskerom.

Da kan bety full rehab. av vaskerom, inkl ny betongplate

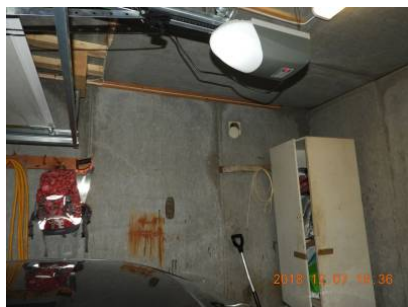
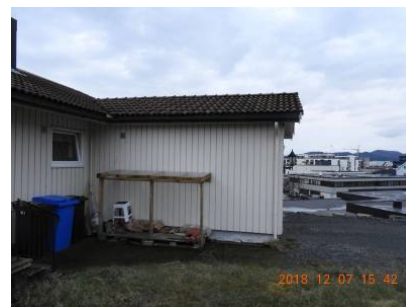
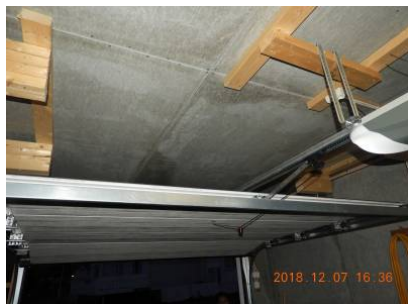
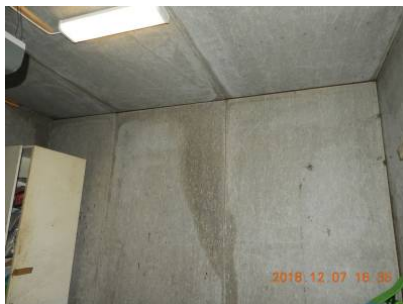
Det er mye fukt innvending i eternittkledning i garasje. Lekkasje er trolig fra garasjetak eller overgang/renne mellom boligtak og garasjetak. Takstein er trolig over 40 år

Fukt i garasje kan skade bærende konstruksjon.

Rive takstein, lekter og sløyfer samt beslag, vindskider og pipe- og luftehatt, stigtrinn og evt snøfangere og erstatte det med nytt undertak papp ell plater, stålplater som tekking som på sørside inkl. nytt tilbehør.

Innvending eternit i garasje bør rives om den blir porøs og vi løse seg opp.

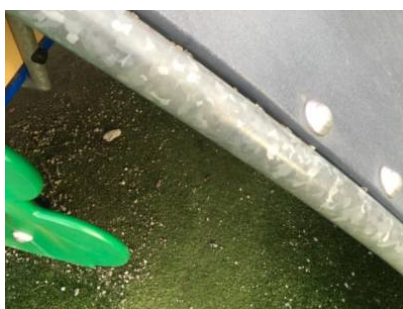
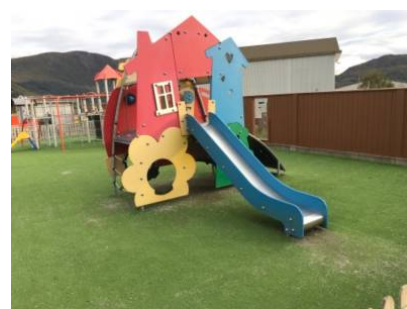
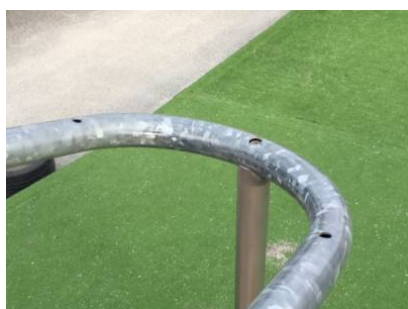
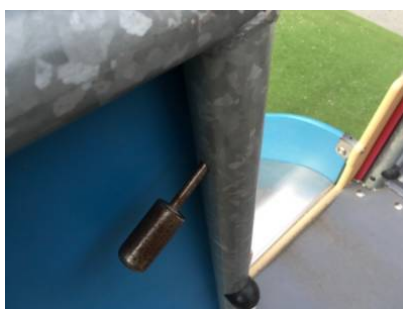
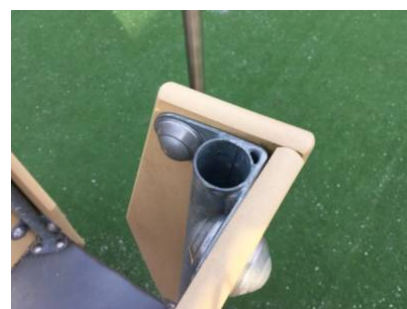
1. Hektefare for finger i åpning i fallsonen med fallhøyde over 100 i hull/forborede hull i konstruksjonen NB gjentakende flere steder.
2. Bart metall synes ikke tildekket og kan utgjøre en risiko for frostskaade. Angis for kuldemagasinierende og ubeskyttede element(er) som er lett tilgjengelige for små barn.
3. Manglende vedlikehold; manglende/ødelagte deksler NB: - gjentakende flere steder.

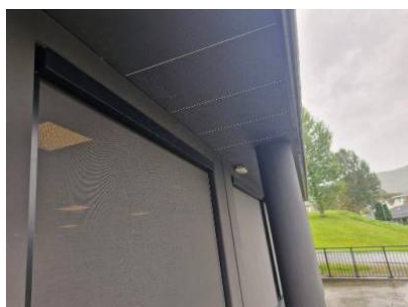
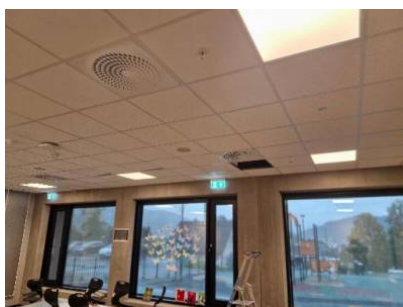
Ledelysarmaturer fungerer ikke som forutsatt og tilfredstiller ikke kravet til driftstid uten tilført spenning.

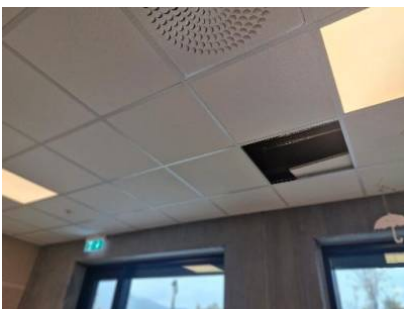
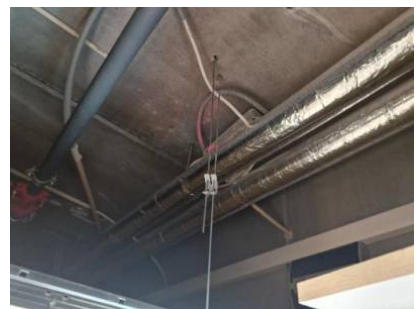
Ledelysarmaturer fungerer ikke som forutsatt og tilfredstiller ikke kravet til driftstid uten tilført spenning.

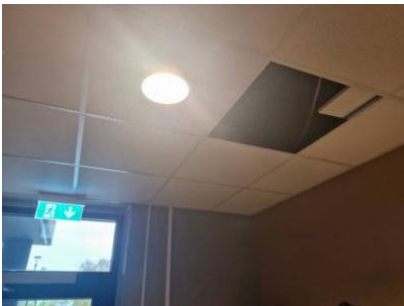
Ledelysarmaturer fungerer ikke som forutsatt og tilfredstiller ikke kravet til driftstid uten tilført spenning.

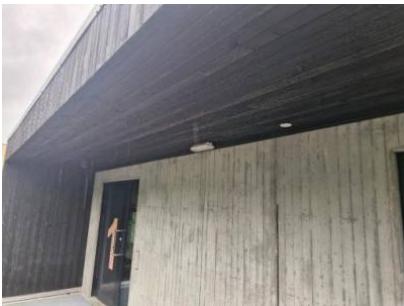
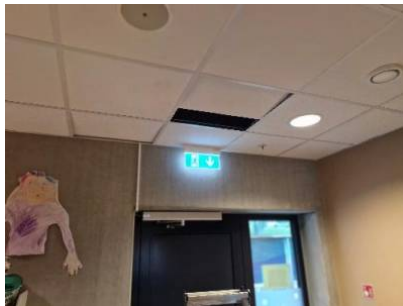
Ledelysarmaturer fungerer ikke som forutsatt og tilfredstiller ikke kravet til driftstid uten tilført spenning.

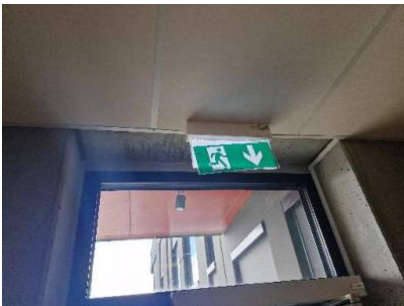
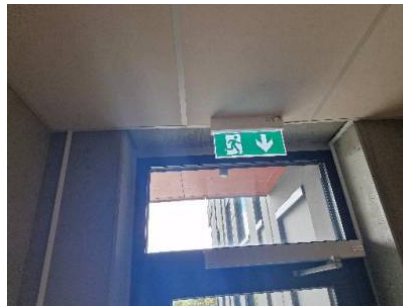
Markeringslys med løst piktogram

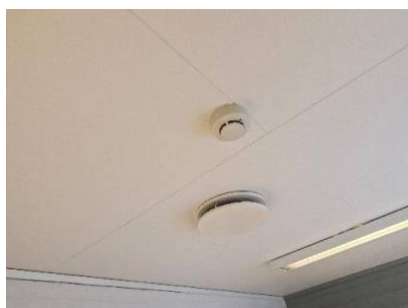
Image0.jpg

Plasseringen av detektoren er for nært tilluftsventil fra ventilasjon. Det kreves en minimumsavstand på 1 meter, da denne plasseringen vil påvirke detektorens røykdeteksjonstid.

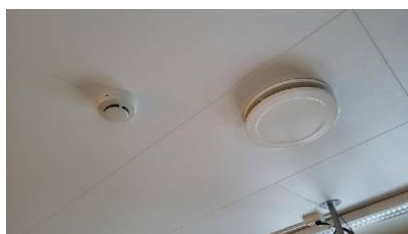
Image0.jpg

Plasseringen av detektorer er for nært tilluftsventil fra ventilasjon. Det kreves en minimumsavstand på 1 meter, da denne plasseringen vil påvirke detektorens røykdeteksjonstid.

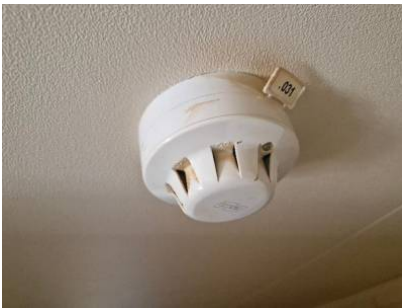
Image0.jpg

Etter branntilløp i den ene leiligheten, leilighet 2, viser detektorene tegn til røyk som har lagt seg på detektoren. Støv-verdiene for detektorene er normale, men detektorene bør byttes, da det trolig ligger ett lag med skitt på insiden av detektorene, som kan påvirke deteksjonstiden.

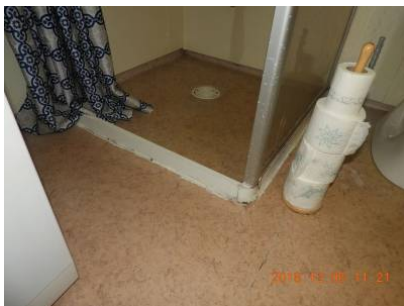
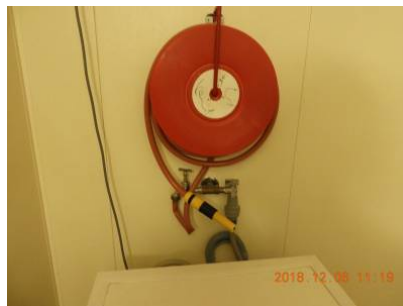
Om det står trykk på brannslange er det en betydelig risiko for lekkasje.

Skifte dyse

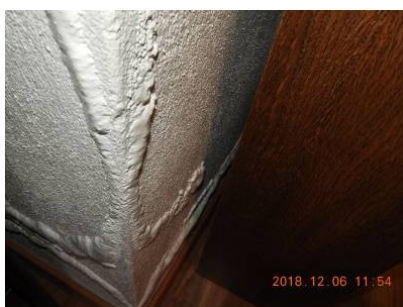
Fuktutslag på pipe på 3 sider. Leil som ligger over Ulshaug 16 har også fuktmerke i himling. Dette kan være en tidligere lekkasje. Ingen utslag på fuktmåler på kryploftleil over eller på pipe på besiktigelse

Kontrolleres om det har været lekkasje , og evt. Skrape og male pipe.

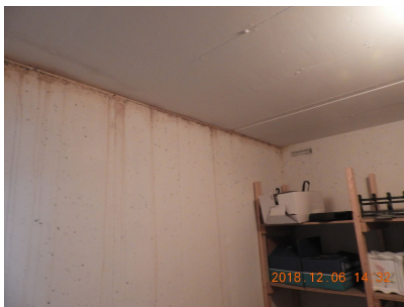
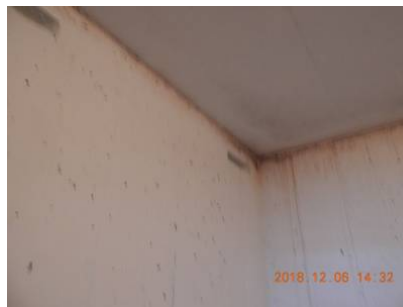
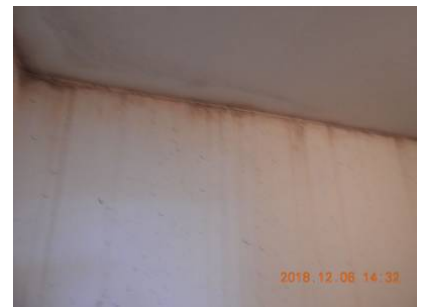
Bo bærer preg av lekkasje og beboer sier at bod ikke egner seg for lagring av f.eks hagemøbler pga. lukt / fukt

Utbod bør kontrolleres jevnlig

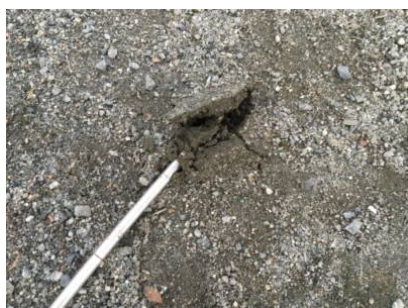
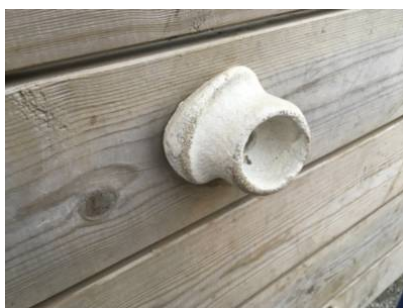
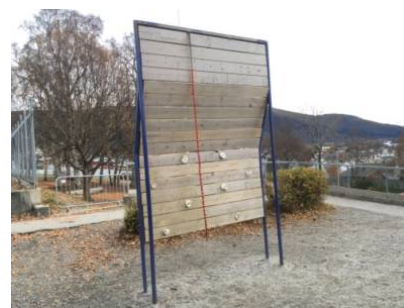
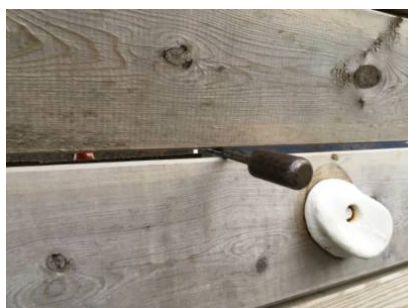
1. Hektefare for finger i åpning i fritt bevegelsesrom i sprekker
2. Manglende vedlikehold av støtflaten ift å opprettholde evnen til støtdemping fordi det har definert utfellingslag - fallhøyde 180
3. Manglende vedlikehold; elementer/innfestinger løsner/ er løse

1. Tette med limbasert tettemasse, sugru, bolter e.l. I tre: plater/lister/kiler eller treplugger rundstokk og lim, så åpningen blir mindre enn 0,8.
2. Løsmasser: løse opp i pakke masse (jordfreser), fjerne tilgroing og forurensing. Slitte syntetiske underlag; erstattes

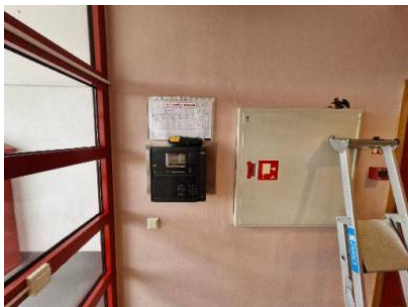
Image0.jpg

Branninstruks mangler.

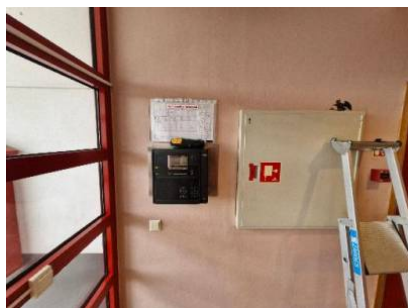
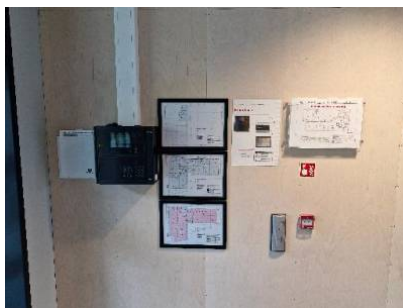
Orienteringsplan, som viser alle komponentenes adresser eller sonetilhørighet, er ikke tilgjengelig ved alle betjeningspanel. NS3960:2019 punkt 6.7

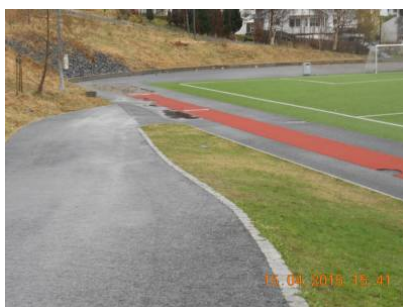
DSCN0425.JPG

Tartandekke rett opp skade

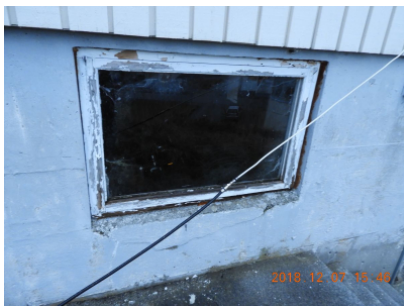
Vikemyra 19-1.JPG

Vindu i kjeller/ krypkjeller står på skade

Demontere vindu i underetg  
Sette inn nye vindu

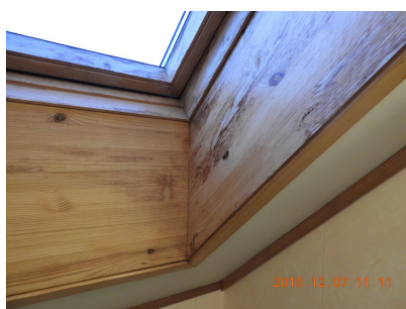
Vikemyra 26A-8.JPG

Foring bærer spror etter tidligere lekkasje

Behander foring

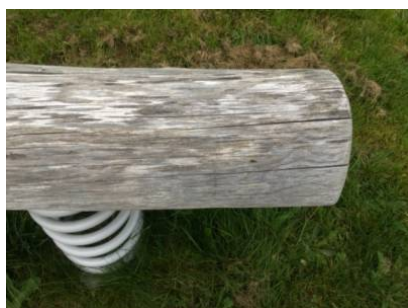
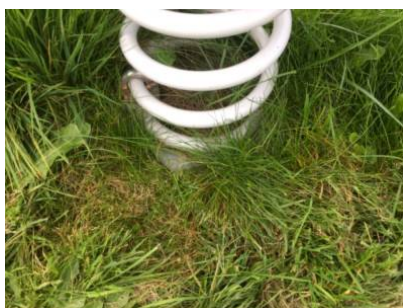
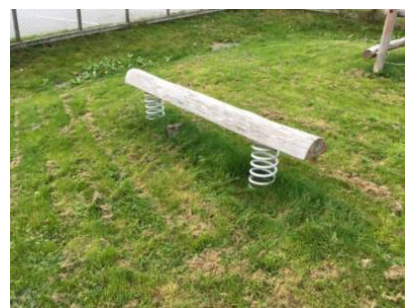
1. Utstyret er litt ustabilt Løst fundament.
2. Manglende vedlikehold; overflatebehandling

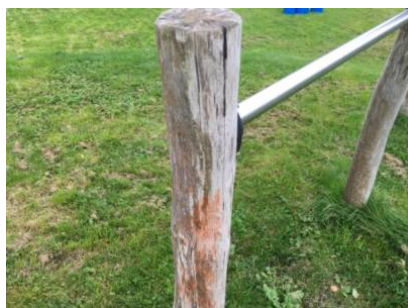
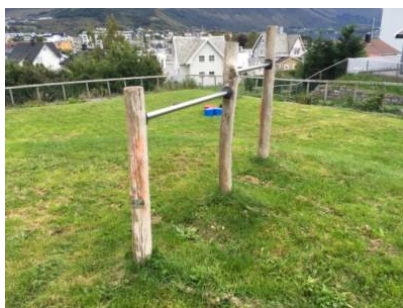
#### 1. Manglende vedlikehold; overflatebehandling

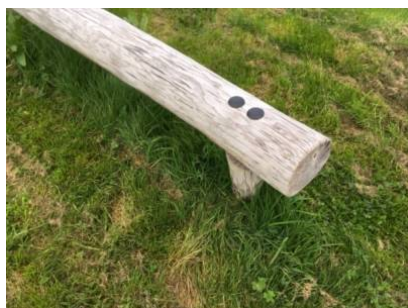
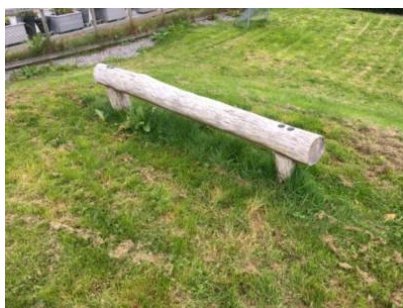
#### 1. Manglende vedlikehold; overflatebehandling

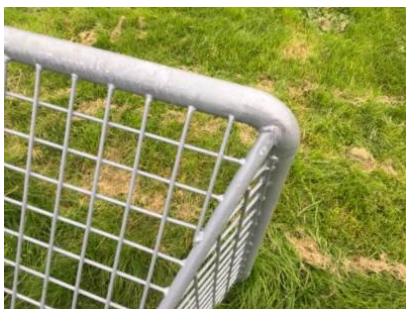
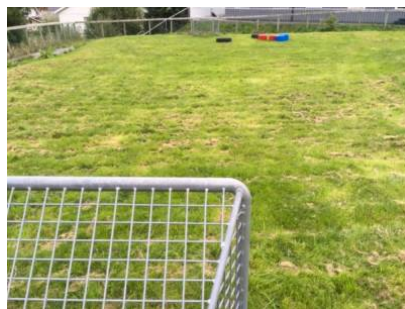
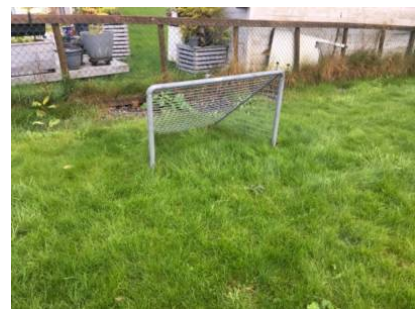
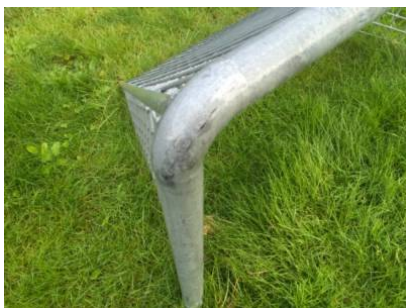
1. Bart metall synes ikke tildekket og kan utgjøre en risiko for frostskaade. Angis f kuldemagasinerende og ubeskyttede element(er) som er lett tilgjengelige for små barn.

Tildekkes med isolerende materiale, maling, lakk eller lignende eller tilgang forhindres.

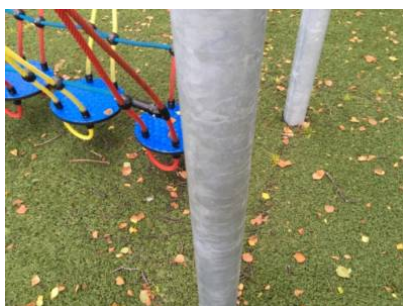
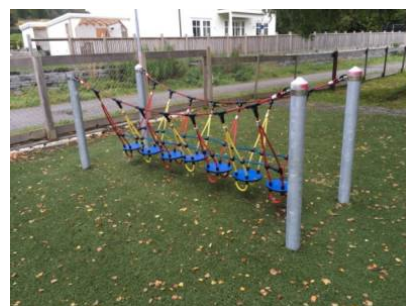
Bilde nr 1. Bart metall med mulighet for frostskaade

Bilde nr 2. Se avvikstekst. Bruk fornuft i forhold til å reparere, erstatte, fjerne, stramme, smøre, gjøre rent osv

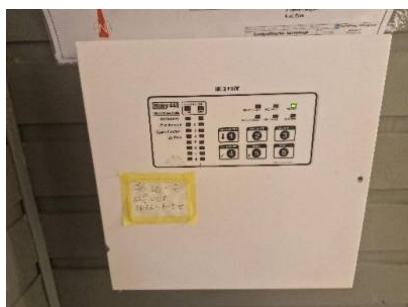
Image0.jpg

Brannsentral manglar informasjon om nettsikring

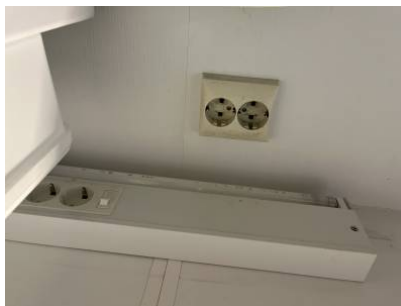
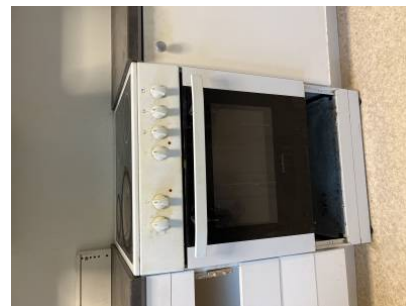
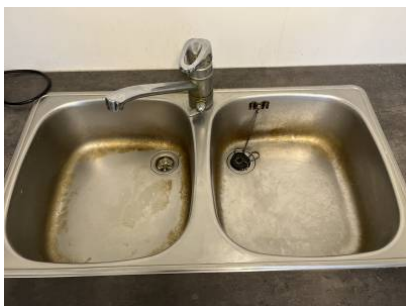
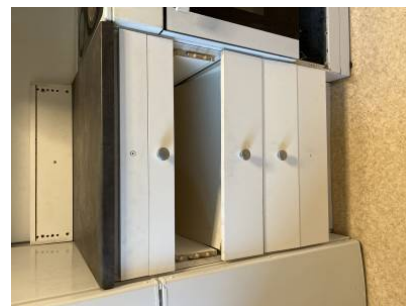
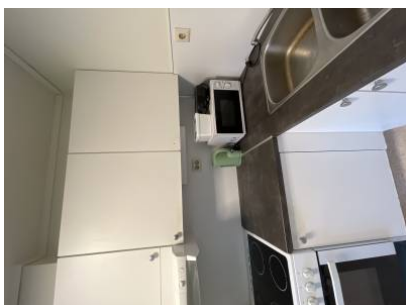
Gammelt kjøkken, har sendt avvik på div mangelfullt (skuffer, knotter etc)

Fikse avvik eller bytte kjøkken?

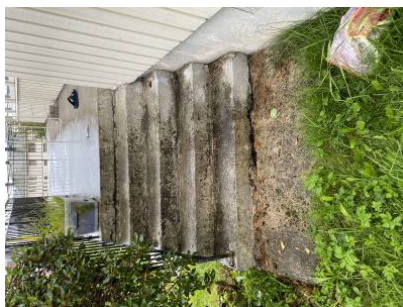
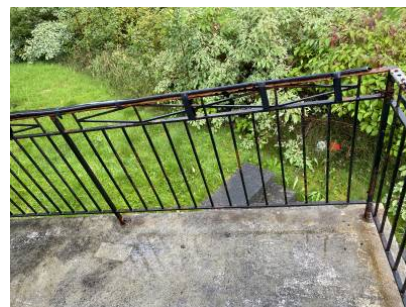
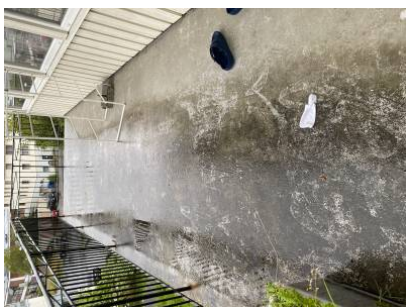
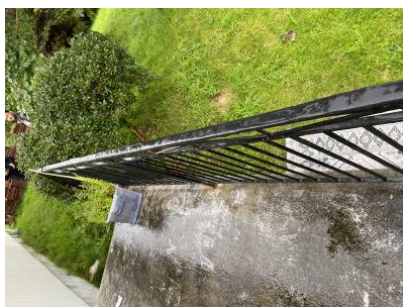
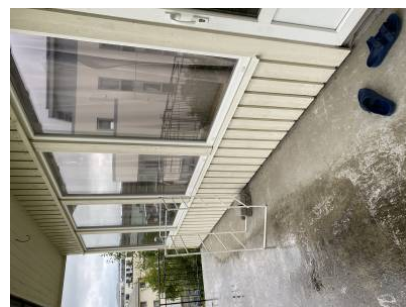
Det er rustent og gummien på toppen ligg ikkje skikkeleg på.

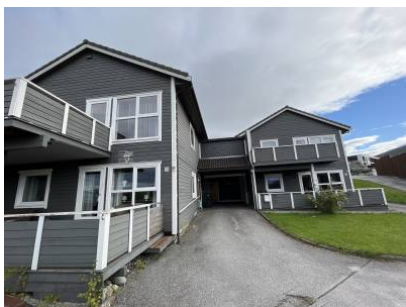
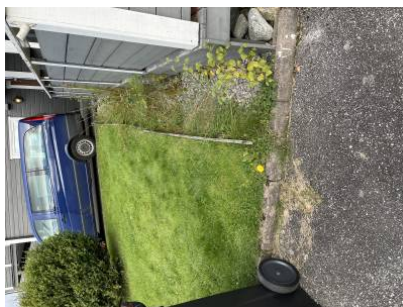
Rydde litt i bed på utsiden
